# TÜV NORD OccasionKeuring Personenwagen Technische inspectie

Voertuig merk: Toyota  
 Voertuig type: Personenauto  
 Uitvoering: Avensis Verso 2.0 VVT-I  
 Carrosserie: MPV  
 Kenteken: [REDACTED]  
 Chassisnummer: JTEGH22B300001111  
 Afgelezen Km. stand: 191.126 km  
 Datum eerste toelating: 14.11.2002  
 APK vervaldatum: 19.01.2012  
 Laatste bekende onderhoudsbeurt: 176.444 km op 18.01.2011

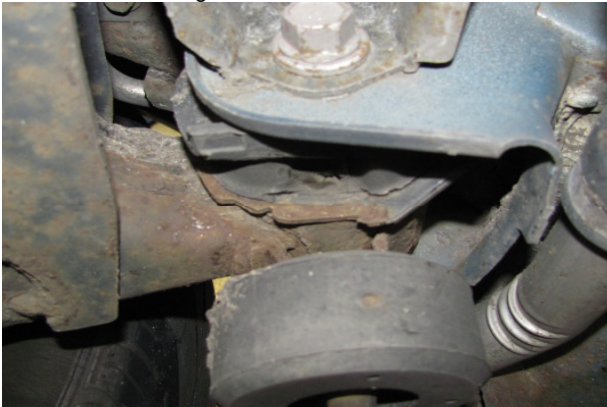
11.09	Reactie-armen voor	ok		
11.10	Vooras Fusee-kogel speling	ok		
11.11	Homokineet-koppeling aandrijfassen	ok		
11.12	Achteras	ok		
11.13	Wielophanging achter	ok, toelichting	AA	Beginnende scheurvorming asrubbers

Foto scheurvorming reactiearm achteras

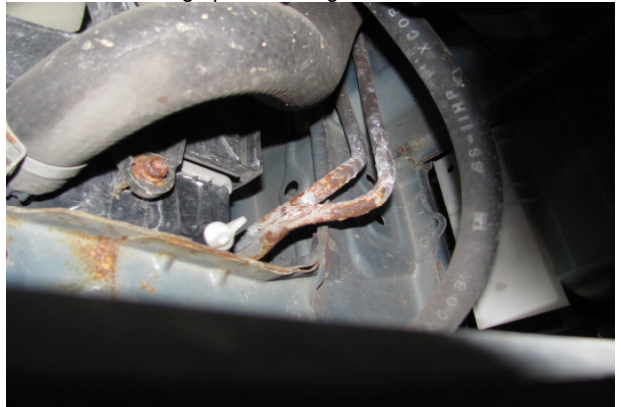
08.01	Stuurbekrachtiging algemeen	ok		
08.02	Stuurservopomp/leidingen	roestvorming	AA	Leidingen aangetast door roestvorming
08.03	Vloeistofniveau (servo) stuurhuis	ok		
08.04	Stuurhuis	ok, toelichting	AA	Zeer geringe lekkage. (stuurhuishoezen vetlig)
08.05	Stuurhuis bevestiging	ok		
08.06	Stuurstangen	ok		
08.08	Spoorstangen	ok

Foto roestvorming op olie leidingen

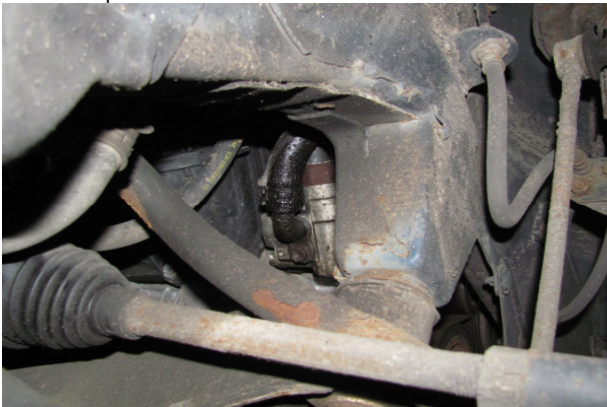
4	Motorruimte	Bevinding	Cat.	Opmerking
04.01	Motor (algemeen)	ok, toelichting	AA	Geringe oliesporen aan distributiezijde (rechts)
04.04	Motorophanging	ok

Foto oliesporen motor

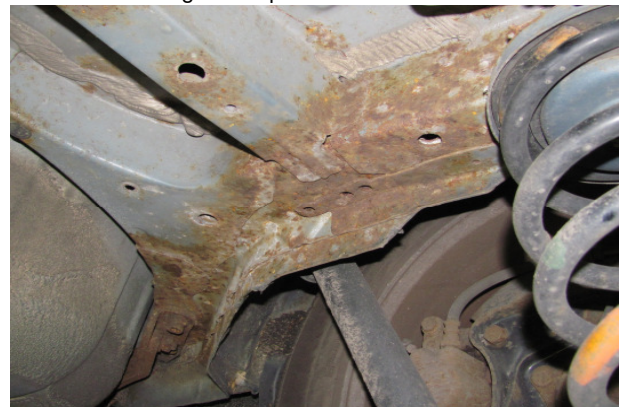
10.01	Binnenzijde front	ok		
10.02	Schutbord	ok		
10.03	Binnenscherm links	ok		
10.04	Veerpootbevestiging links	ok		
10.05	Chassisbalk links	ok		
10.06	Binnenscherm rechts	ok		
10.07	Veerpootbevestiging rechts	ok		
10.08	Chassisbalk rechts	ok		
10.09	Gemeten lakdikte	ok, toelichting		Hoogste waarde: 208 µm. Laagste waarde: 129 µm.
10.10	Deuren / sluiting	ok		
10.11	Bodemplaat Links	roest	AA	Roestvorming
10.12	Bodemplaat Rechts	roest	AA	Roestvorming
10.13	Brandstoftank	ok

Foto roestvorming bodemplaat
