# TÜV NORD OccasionKeuring Personenwagen Technische & Optische inspectie

Voertuig merk: Mercedes Benz  
 Voertuig type: A 190  
 Uitvoering: Elegance  
 Carrosserie: Hatchback  
 Kenteken: Onbekend  
 Chassisnummer: WDB16803217111111  
 Afgelezen Km. stand: 65.343 km.  
 Datum eerste toelating: 15-2-2001 / E.Z. serviceboekje  
 APK geldig tot: Onbekend  
 Laatst bekende onderhoudsbeurt: 8-12-2008 / 55.969 km.

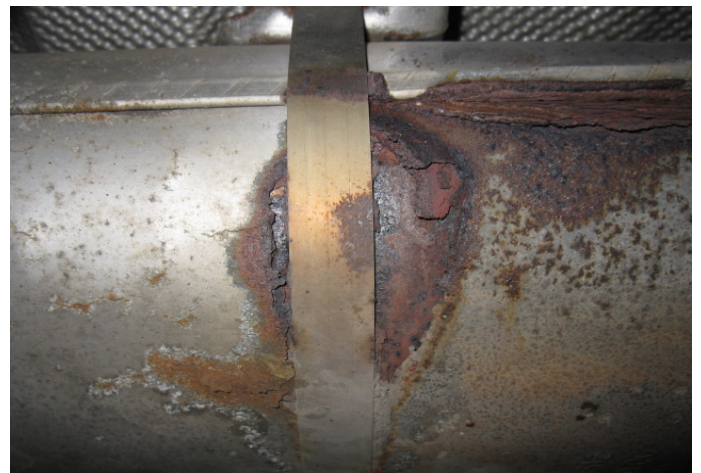
5	Uitlaatsysteem	Bevinding	Cat.	Opmerking
05.01	Uitlaatsysteem	ok		
05.02	Ophanging uitlaatsysteem	ok		
05.03	Uitlaatspruitstuk	ok		
05.04	Turbo	niet van toepassing		
05.05	Voorpijp	ok		
05.06	Lambda sonde	ok		
05.07	Katalysator	ok		
05.08	Middendemper	ok		
05.09	Achterdemper	corrosie	GB	
05.10	Uitlaatdemper	ok

corrosie aan de achterste uitlaatdemper

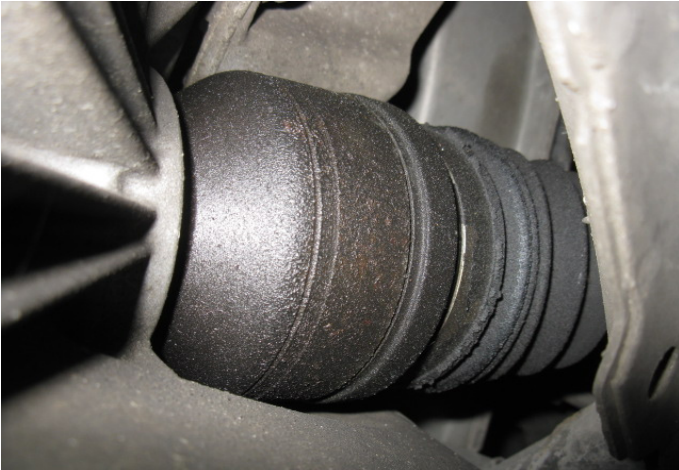
6	Aandrijving	Bevinding	Cat.	Opmerking
06.01	Vloeistofniveau koppeling	ok		
06.02	Koppeling Speling	ok		
06.03	Versnellingsbak / Automaat	ok		Handgeschakeld
06.04	Versnellingsbak / Automaat uitwendig	ok		
06.05	Versnellingsbak / Automaat ophanging	ok		
06.06	Differentieel	ok		
06.07	Aandrijfassen	toelichting	GB	Lichte speling voelbaar, linker lager, bakzijde
06.08	Cardanas / ophanglager	niet van toepassing		
06.09	Naafreductie	niet van toepassing		
06.10	PTO conditie	niet van toepassing		
06.11	PTO ophanging	niet van toepassing

Vet- / oliesporen aan de linker, binnenste, homokineet

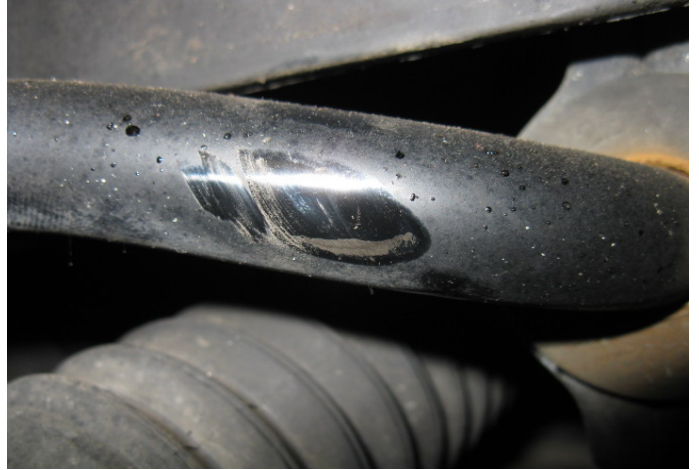
Schuursporen aan stabilisatorstang, wiel rechtsvoor

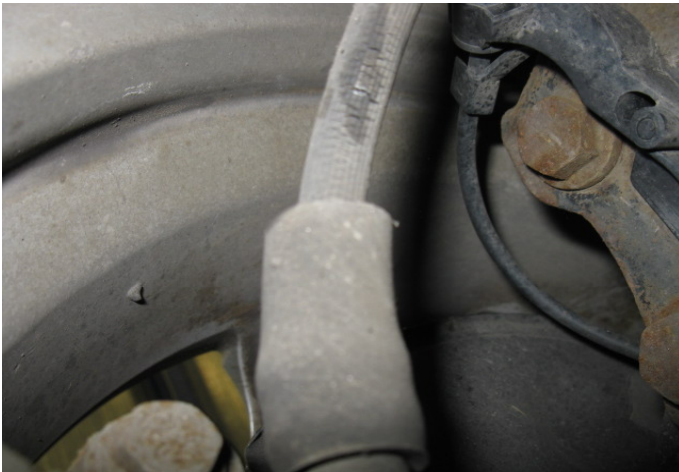
07.03	Rembekrachtiger	ok		
07.04	Hoofdremlinder	ok		
07.05	Remdrukregeling	ok		
07.06	ABS	ok		
07.07	Remleidingen voor	ok		
07.08	Remslangen voor	ontoereikend	AF	Droogtescheurtjes, wapeningsmateriaal zichtbaar

Droogtescheuren / wapeningsmateriaal zichtbaar, remslangen aan de voorzijde

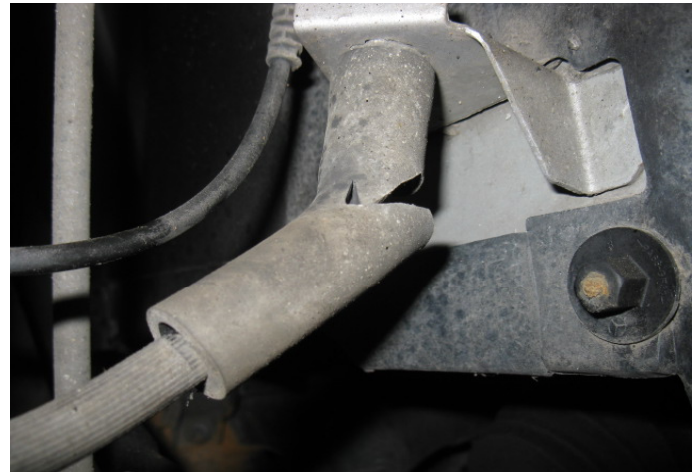
Gebroken remslangthules aan de voorzijde

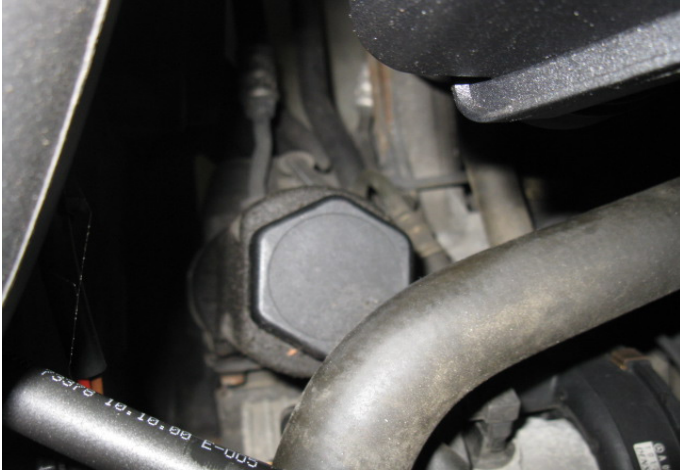
08.01	Stuurbekrachtiging algemeen	ok		
08.02	Stuurservopomp/leidingen	toelichting	RA	Vet- / Oliesporen aan reservoir
08.03	Vloeistofniveau (servo) stuurhuis	ontoereikend	RA	Onder minimum in het voorraadreservoir
08.04	Stuurhuis	ok		
08.05	Stuurhuis bevestiging	ok		
08.06	Stuurstangen bevestiging	ok		
08.07	Stuurstangen speling	ok		
08.08	Spoorstangen bevestiging	ok		
08.09	Spoorstangen speling	ok

Vet- / oliesporen aan stuurbekrachtigingsreservoir

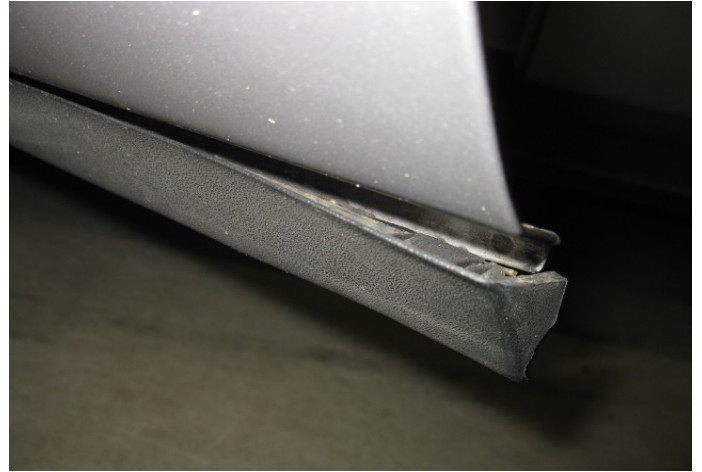
13.01	Spatscherm links	ok		
13.02	Zij-richtingaanwijzer links	ok		
13.03	Wieldop voor	niet van toepassing		
13.04	A stijl	ok		
13.05	Voorportier	los	RA	Lijst, onderzijde portier
13.06	Ruit voorportier	ok		
13.07	Buitenspiegel	ok		
13.08	Buitenspiegel (electr. verstelling)	ok		
13.09	B stijl	ok		
13.10	Achterportier	ok		
13.11	Ruit achterportier	ok		
13.12	C stijl	ok		
13.13	Spatscherm achter	ok		
13.14	Zijruit achter	ok		
13.15	D stijl	ok		
13.16	Dorpel Links	ok		
13.17	Wieldop achter	niet van toepassing

Loszittende lijst, onderzijde linker voorportier

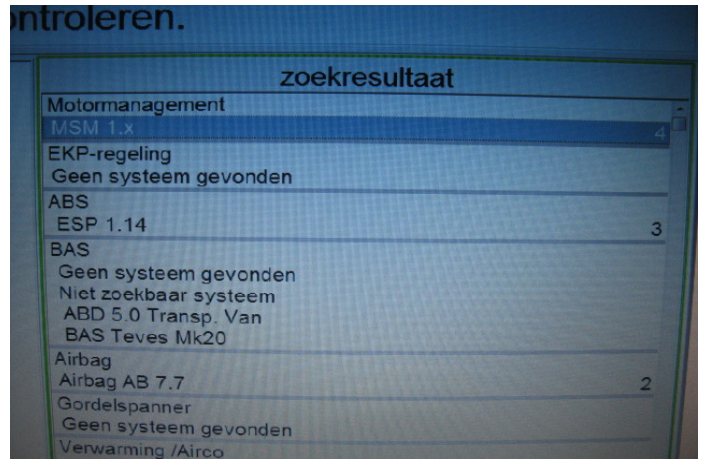
21.01	Foutcodes / storingen OBD	toelichting	RA	4 foutcodes aanwezig
21.02	Foutcodes / storingen ABS	toelichting	RA	3 foutcodes aanwezig
21.03	Foutcodes / storingen Airbag	toelichting	RA	2 foutcodes aanwezig
21.04	Beproeving remsysteem	toelichting	RA	Handremverschil: 25%
21.05	Beproeving schokdemperwerking	ok		
21.06	4-gas meting B / LPG / CNG	ok		
21.07	Roetmeting	niet van toepassing

Uitlezing OBD-systeem
