# TÜV NORD OccasionKeuring Personenwagen Technische inspectie

Voertuig merk: Toyota  
 Voertuig type: Personenauto  
 Uitvoering: Avensis Verso 2.0 VVT-I  
 Carrosserie: MPV  
 Kenteken: [REDACTED]  
 Chassisnummer: JTEGH22B300001111  
 Afgelezen Km. stand: 191.126 km  
 Datum eerste toelating: 14.11.2002  
 APK vervaldatum: 19.01.2012  
 Laatste bekende onderhoudsbeurt: 176.444 km op 18.01.2011

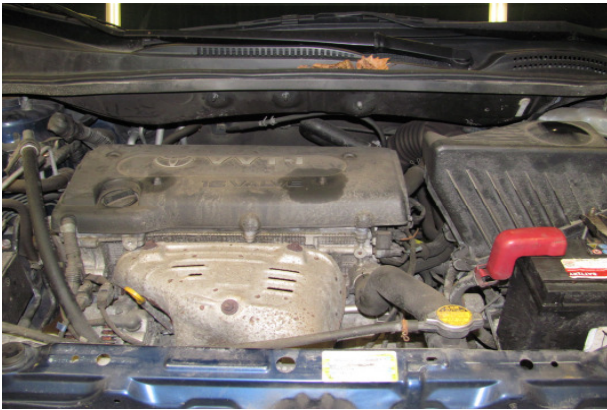
Foto motor

4	Motorruimte	Bevinding	Cat.	Opmerking
04.01	Motor (algemeen)	ok, toelichting	AA	Geringe oliesporen aan distributiezijde (rechts)
04.04	Motorophanging	ok
